令和 6 年 12 月 19 日

一般社団法人 全国警備業協会

## 重大労災事故事例（N o. 27）

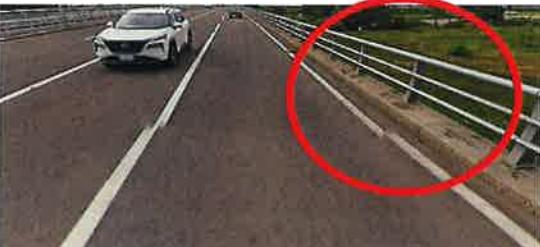
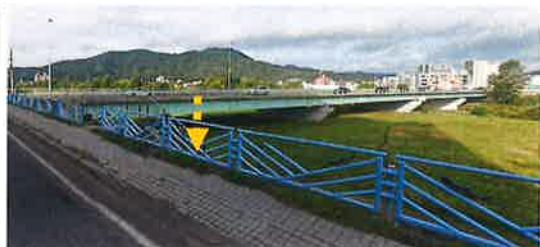
事故発生日時・天候	令和 6 年 11 月 27 日 (水) 午後 8 時 5 分頃 天候 曇
事故発生場所 (国・県道等の別)	北海道札幌市 道道453号線橋上
当事者	①被災警備員 ②同僚警備員
事故の概要	<p>交通規制を伴う道路舗装工事について、通行する方々へ周知するため、①は徒歩、②は作業車を運転し、①を追隨して工事看板に貼付されている「休工中」のマグネット表示を看板裏面に貼り替える作業を行っていた。</p> <p>①は、道道453号線の橋上で路側帯を歩いていた際、欄干（高さ約1m）の外側に歩道があると勘違いし、自ら欄干を跨いで乗り越え、高さ約7mの河川敷に転落したもの。</p> <p>その後、②は①の姿が見えないことから、現場周辺を捜索したところ、橋の下で倒れている①を発見し、①は意識がある状態で救急搬送されたが、左肋骨骨折、骨盤骨折、脾臓損傷により全治3ヶ月と診断された。</p>
現場状況

教訓事項	<p>1 関係者の作業状況を相互に確認し、作業状況に応じた注意喚起を行う。</p> <p>2 作業前の打合せにより作業内容の確認及び予測される危険な状況等を全員が共有することにより安全作業への意識を高める。</p> <p>3 管理者等による巡察の機会を増やし、教育内容が的確に実施されているか確認し、不備な点があれば確実に是正させる。</p>

今後の対策	今回の事故を教訓にして所属警備員に対し、改めて安全業務を確保するための心構え、危険予知、安全確認の徹底等について指導教育を行う。
備考
